峨山甸中峨山彝族自治县甸中炼铁厂 “7·5”一般冒顶片帮事故调查报告

峨山彝族自治县人民政府“7·5”事故调查组

2025年9月5日

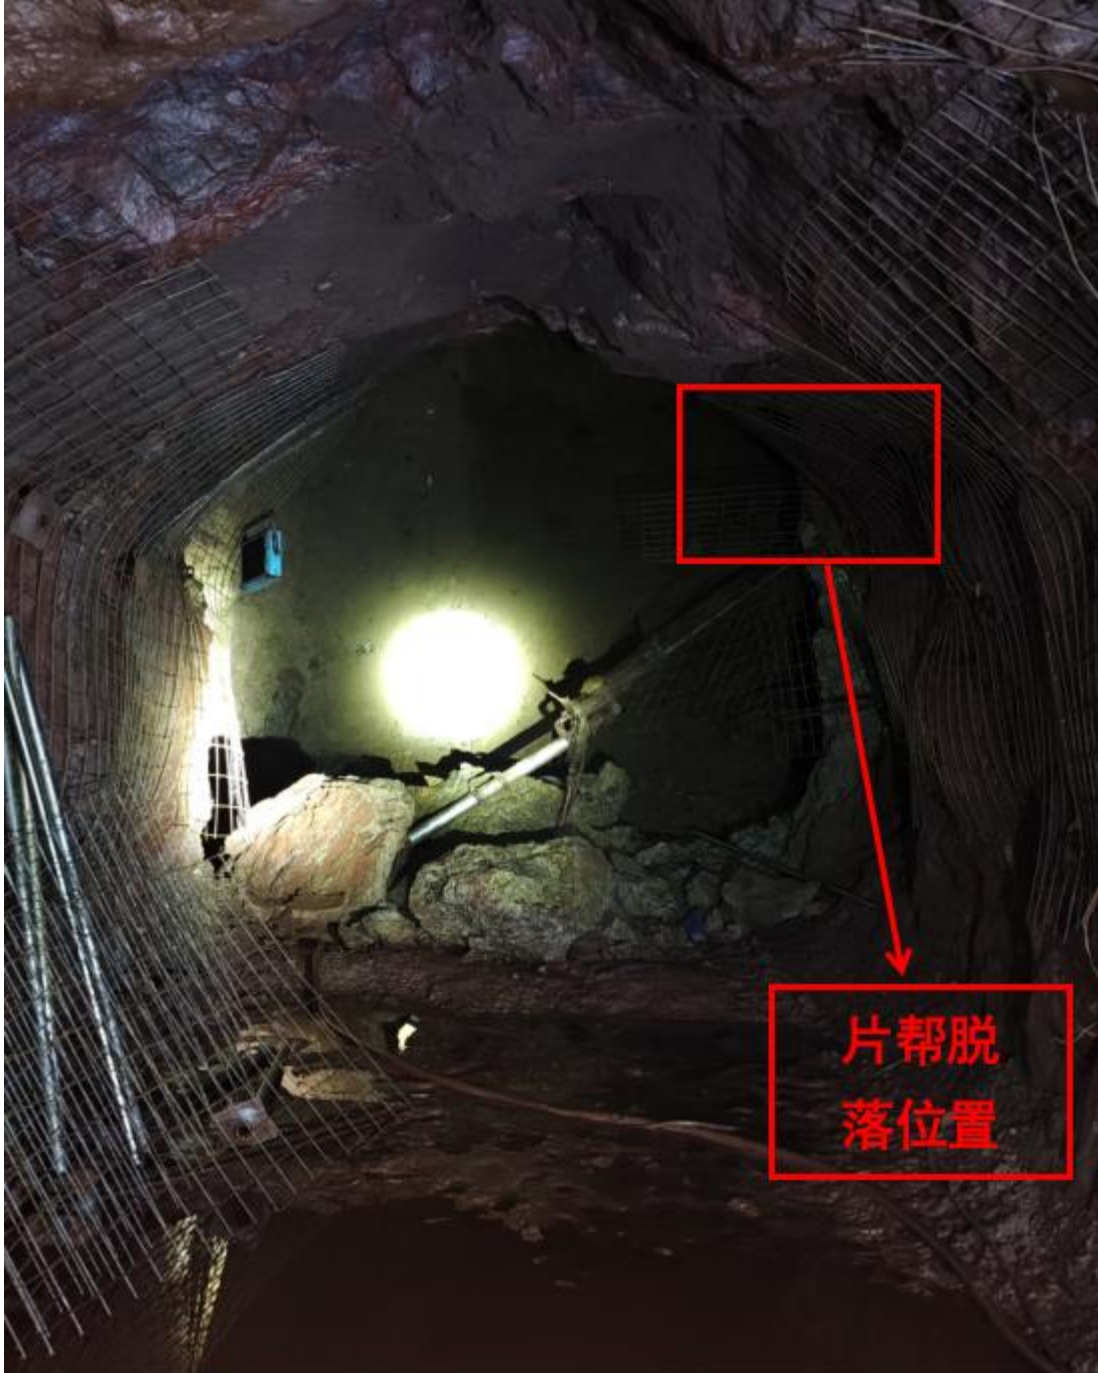
图 1 事故现场图

调查组到达事故现场后，死者陶*洪已被抬到洞口处，经事故调查组下井现场勘查，事故地点位于峨山县甸中炼铁厂小法竜铁矿矿山 2100m 南部运输巷与 2#矿房出矿巷道交口处，距离井口 1 千米左右。现场有三块石块，其中一块体积较大约为长 1 米、宽 60 厘米、高 30 厘米，另外两块体积较小约为长 60 厘米、宽 40 厘米、高 30 厘米，掉落石块距离顶板约 3 米高，围岩有钢网支护，洞口宽度约为 2 米，石块中间有潜孔钻一根，石块右侧有炮杆一根、红色安全帽一顶和蓝色手套一只，洞口有部分锚杆和钢网片。

经调查，本次事故发生的直接原因是：玉溪新业达建设工程有限公司擅自安排未经转岗培训、未持相关特种作业证照（支护工证）的人员进行巷道内开展支护作业，加之发生事故巷道交叉口地质结构复杂，节理发育、围岩破碎、应力集中，技改工程施工方未按要求采取超前支护且支护不及时，作业人员对空顶区域风险辨识不足，对深部隐藏节理面形成的危岩未及时发现，支护作业人员打锚眼过程中被脱落石块砸中造成1人死亡、1人受伤。
