峨山双江云南嵘煊劳务分包有限公司“6·29” 一般物体打击事故调查报告

峨山县人民政府“6·29”事故调查组

2025年8月27日

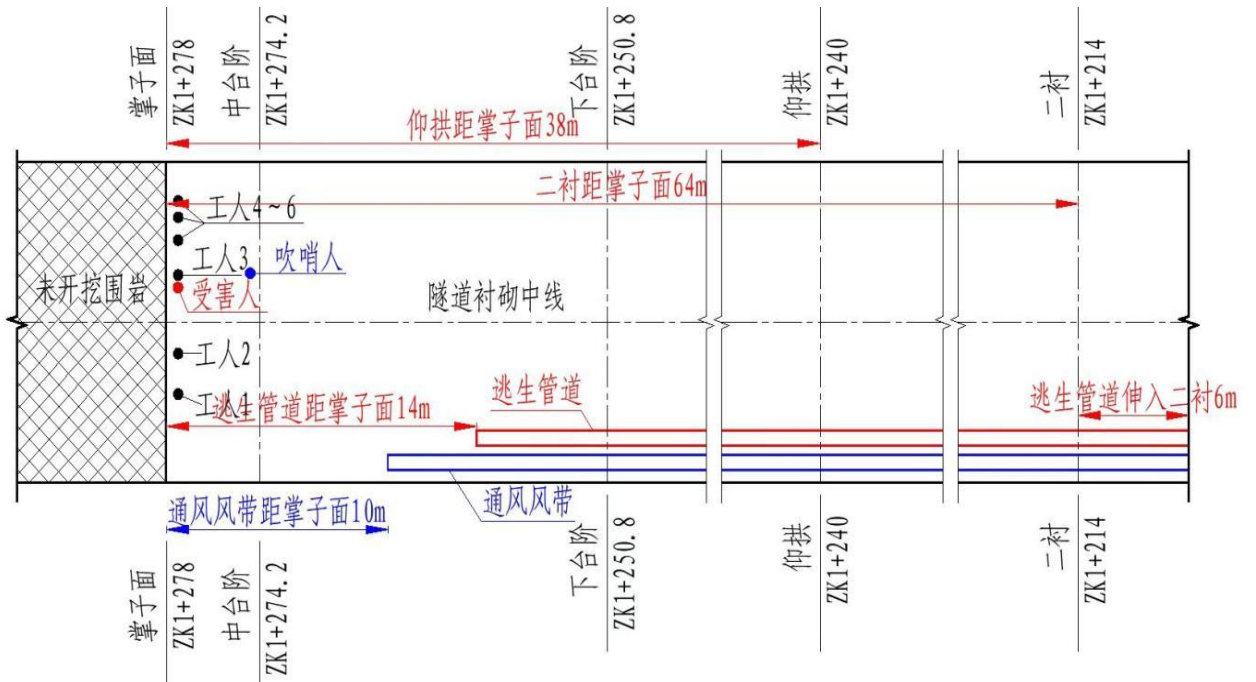
图 1-事故现场平面图

事故地点位于峨山到石屏公路石洞山隧道左幅 ZK1+278 掌子面处，掌子面距仰拱 38 米、距二衬 64 米，掌子面上台阶预留有核心土堆，现场有云南嵘煊劳务分包有限公司支护班组作业人员 7 名，均按要求佩戴安全帽、反光背心等防护用品。隧道原设计围岩为下元古界昆阳群黑山头组富良棚段（Pt1f）砂质板岩，较软岩，中风化，结构面较发育、结合一般，薄层状结构；地下水出水状态为点滴状，工程地质性质及围岩自稳能力一般，拱部无支护时易掉块、局部小坍塌。
