# 峨山化念云南峨山矿冶（集团）有限责任公司“4·5”一般其他伤害事故调查报告

2023年4月5日10时许，云南峨山矿冶（集团）有限责任公司所属化念铁矿1280m中段6701采场1320m分层发生一起一般生产安全事故，事故共造成2人死亡，直接经济损失人民币260.8万元。

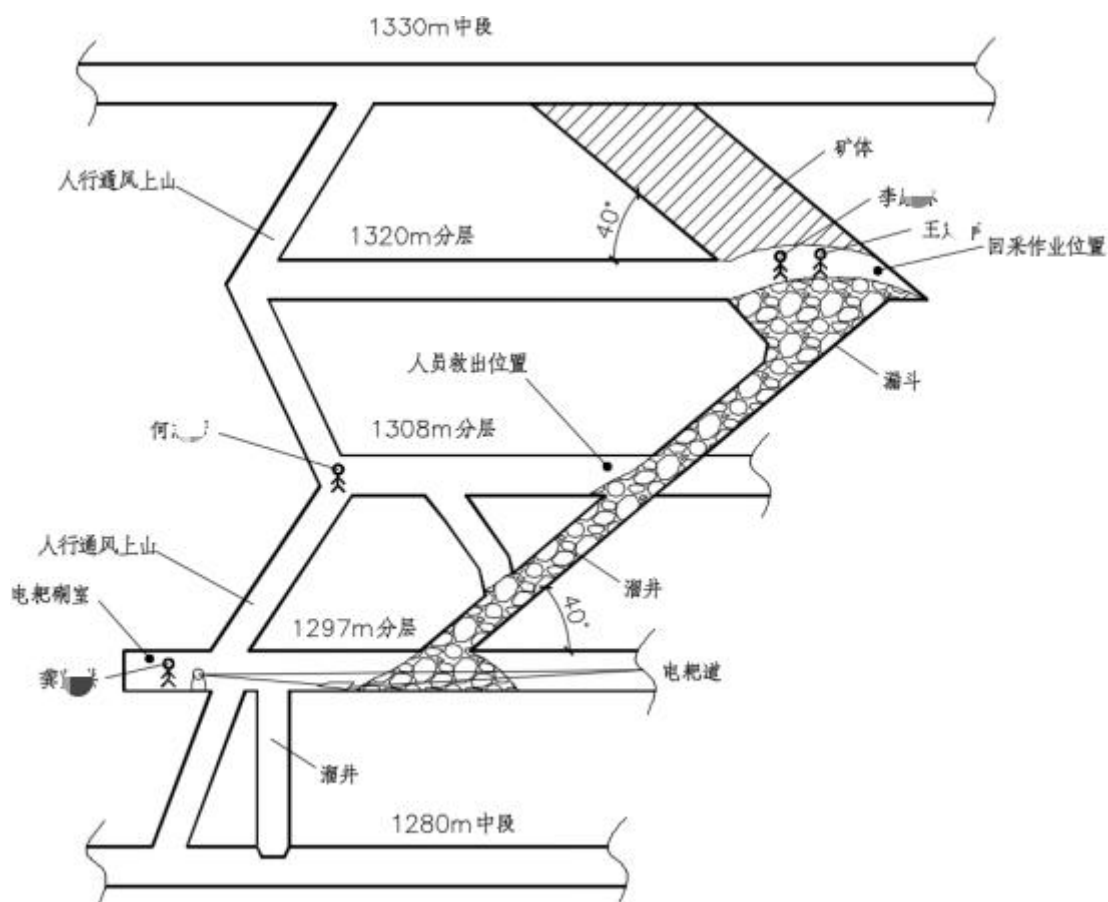
化念铁矿“4.5”事故现场示意图

王\*作完成接风水管作业,李\*林安排王\*作和他在 1320m 分层打眼凿岩。因下部 1297m 分层在进行耙矿作业,何\*彦提出上部同时开展凿岩作业存在安全风险,需下至 1297m 分层进行核实。何\*彦下行至 1308m 分层时,凿岩机开始作业。经何\*彦对电耙道放矿口核实,放矿口悬空较高,遂返回 1320m 分层通知李\*林停止凿岩作业,李\*林以钻孔尽快施工完为由未停止作业,何\*彦欲下行至电耙道通知电耙工停止作业。当何\*彦步行至人行通风上山时,听见采场内发出溜矿声响;遂返回至 6701 采场 1320m 分层,见矿堆下溜高度约 2m,未见作业人员李\*林和王\*作,呼叫未有回应,当时时间为 10:00 许,何\*彦向电耙班组长沈荣祥汇报,判断李\*林和王\*作二人随矿石溜入溜井,遂向矿山管理人员报告事故,开展救援工作。

事故发生地点位于 6701 采场 1320m 分层凿岩点,下部为扩漏拉底矿石垫层。1280m 中段 6701 采场为 1280m 中段北端的最后一个采场,位于 5-7#勘探线之间,采场位置距离 1330m 平巷口 910m,距离 1280 中段 2 号运输平巷口 992m。采场单体设计为分段空场法,后因矿体赋存条件变化,依据已施工工程变更为浅孔留矿法,采场长度 50m,采场宽度为矿体厚度(4-6m),采场高度 51m(1297m-1348m),采场设置有四分层(1297m 分层电耙道、1308m 分层凿岩道、1320m

分层凿岩道及 1330m 分层凿岩道), 在分层之间设置有凿岩上山。
